# Inicia campaña para restaurar el monumento de San Juan Bautista en Guárico

Más de 15 cofradías se reunieron este 18 de abril para arrancar una campaña de sensibilización con miras a restaurar la estatua de San Juan Bautista, patrono de la ciudad de San Juan de los Morros, estado Guárico.

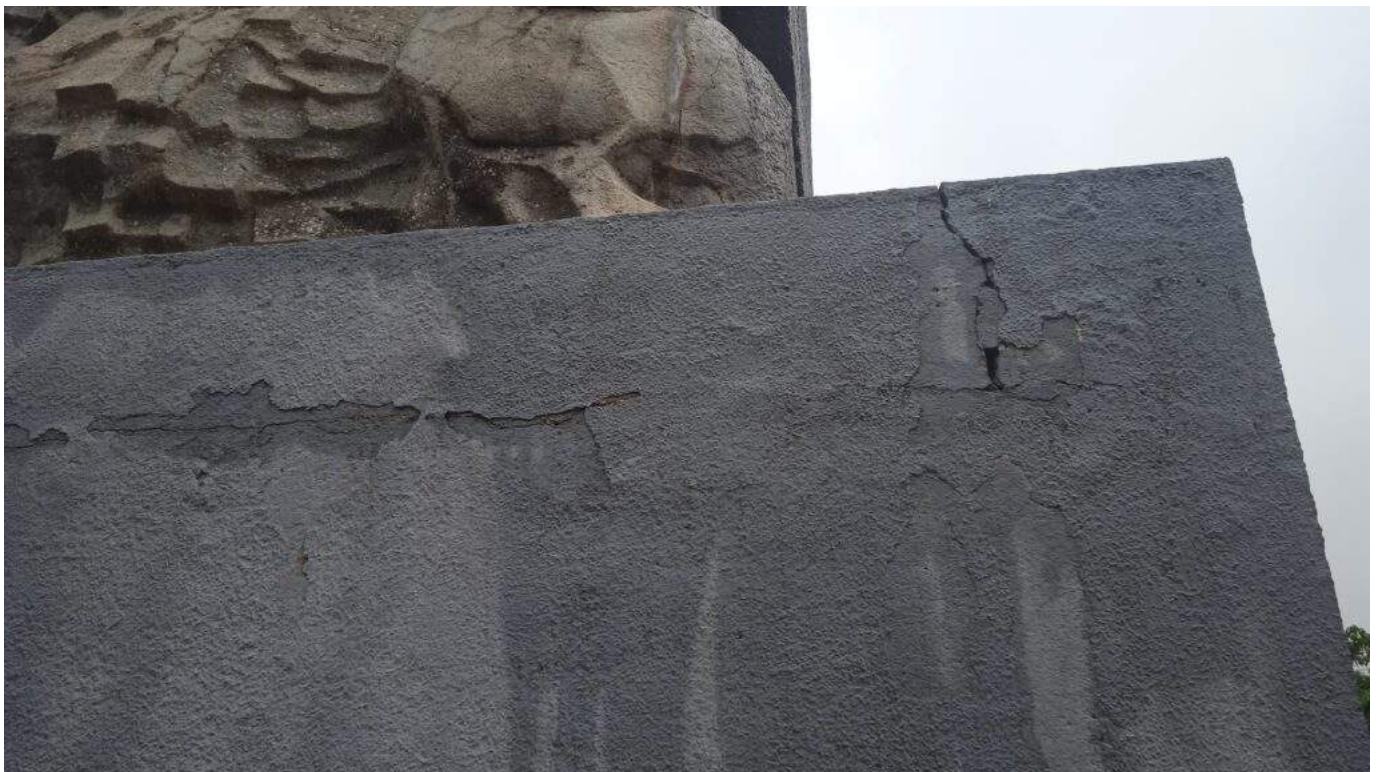
Aseguró que la imagen tiene fisuras muy fuertes, las cuales tuvo la oportunidad de ver de cerca en el año 2.000 cuando se estaba realizando la sustitución de las luces de la aureola del santo.

***Grietas y fallas de la estructura se observan en la estatua. Foto: Xiomara López | Radio Fe y Alegría Noticias.***

“Las grietas se ven poquitas desde abajo, pero cuando te acercas a cada paso, montándote a la imagen, te das cuenta de las grietas que tiene en una parte de la mano, y es una grieta verdaderamente grave”, resaltó.

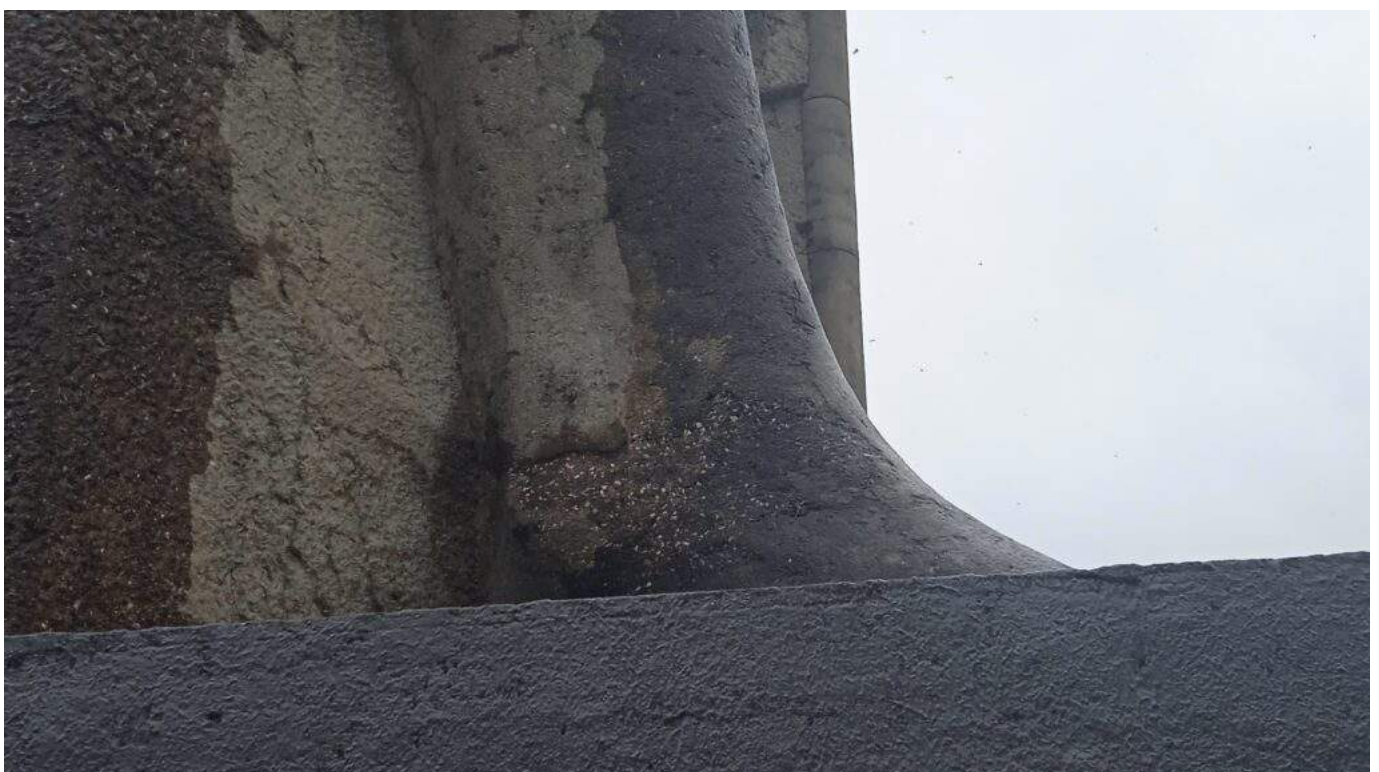
Hernández explicó que las filtraciones que tiene son producto de la humedad que se originan en las horas nocturnas, lo que también está originando oxidación de los materiales ferrosos con los que fue construida la imagen. “Porque ahí se utilizaron rieles de tren, chasis de vehículos, cabillas de alto calibre, y todo lo que fuese hierro para mantener y soportar”, explicó.

***Humedad recurrente en la imagen. Foto: Xiomara López | Radio Fe y Alegría Noticias.***
